**О ПРИЧИНАХ ПОВРЕЖДЕНИЯ НЕСУЩИХ
КИРПИЧНЫХ СТЕН ЗДАНИЯ ЦЕНТРА
ГИГИЕНЫ И ЭПИДЕМИОЛОГИИ
МОСКОВСКОЙ ОБЛАСТИ В Г. МЫТИЩИ**

**ABOUT THE REASONS OF THE DAMAGE TO
BEARING BRICK WALLS BUILDING OF
HYGIENE AND EPIDEMIOLOGY CENTER OF
MOSCOW REGION IN MYTISCHI**

В статье приведены результаты инженерного обследования кирпичного здания с целью определения причин образования трещин. Учтено влияние сваебойных работ при возведении многоэтажного жилого дома расположенного в непосредственной близости.

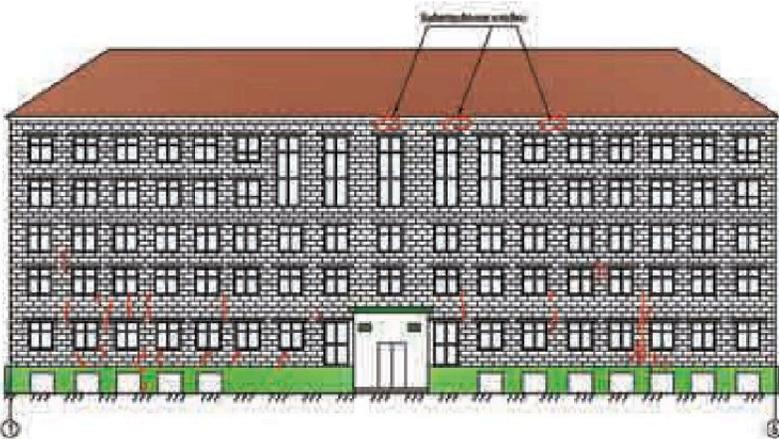
При визуальном обследовании наружных и внутренних стен выявлены многочисленные трещины с раскрытием отдельных из них до 12-15мм.

При инструментальном обследовании глубины распространения трещин в толще кладки с помощью ультразвукового прибора «Пульсар-1» установлено, что в кладке наружных стен они имеют глубину 28,5-30 см, т.е. трещины не являются сквозными.

Рис.1. Фасад в осях «1-6» со схемой расположения дефектов наружных стен

Поверочный расчет кирпичных простенков наружных стен показал, что несущая способность простенка, не имеющего повреждений кладки, обеспечена, а несущая способность простенков с повреждениями в виде трещин недостаточна и требуется их усиление.

При надлежащем уровне проведения ремонта и усиления поврежденных участков наружных стен их несущая способность будет восстановлена, а утепление фасадных стен путем устройства вентилируемого фасада позволит избежать в дальнейшем температурные воздействия на кладку стен и снизить их теплопотери (повысить энергоэффективность здания).
